Verkeersveiligheid fietsrotonde Bennekom

Bevindingen conflictobservatie en schouw

Gemeente Ede
Verkeersveiligheid fietsrotonde Bennekom

022263.20251218.R1.03
29 januari 2026

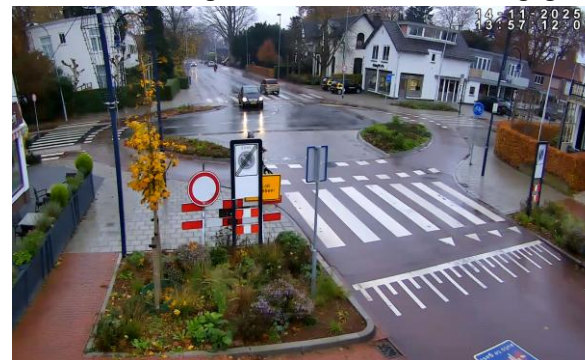
In onderstaande figuur is het camerabeeld weergegeven.

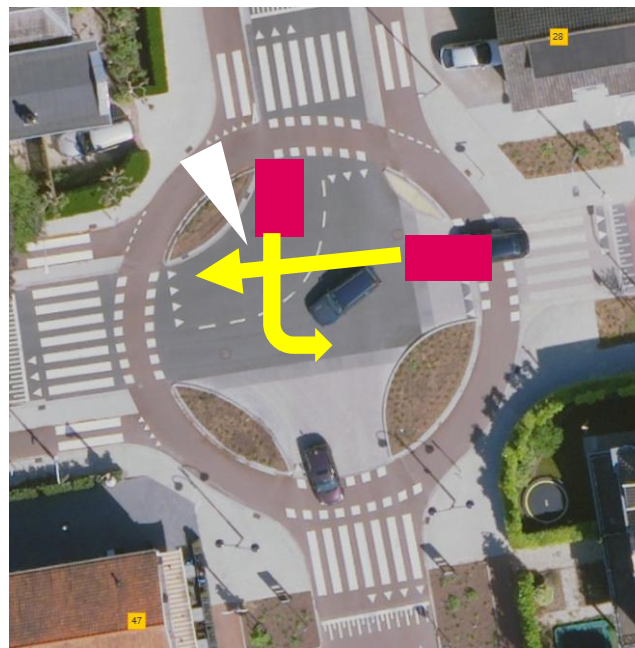
Figuur 3.1: Afdekking bij omgekeerd voorrangsgedrag

De beperkte ruimte leidt ook tot omgekeerd voorrangsgedrag, omdat er geen ruimte is om de conflicten in de juiste volgorde op te lossen. Bijvoorbeeld bij de manoeuvre van noord naar oost. Deze kan niet worden uitgevoerd als er ook auto's vanuit het oosten komen. Daardoor ontstaan afdeksituaties. Zie het navolgende schema.

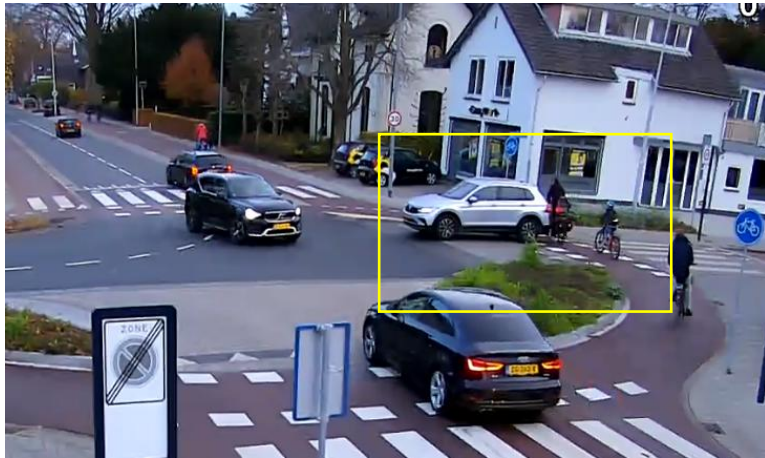
Figuur 3.2: Conflict door onvoldoende opstelruimte

Zeker op de oostelijke tak is er onvoldoende ruimte tussen het fietspad en de rijbaan. Auto's blokkeren de fietsoversteek bij het oprijden van de rotonde. Bij het afrijden van de rotonde blokkeren ze de rijbaan op het kruispunt. Dit alles leidt tot conflicten. Andere automobilisten moeten plotseling remmen voor een stilstaande auto, fietsers wijken uit rondom stilstaande auto en komen dan in conflict met anderen.

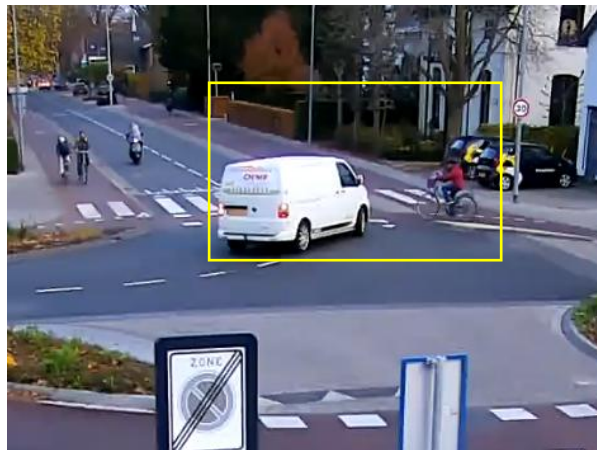
Figuur 3.3: Conflict door te hoge snelheid

Het grootste knelpunten voor de verkeersveiligheid is de relatief hoge snelheid van sommige bestuurders. Dit komt vooral voor van west naar oost. Automobilisten komen remmend de rotonde oprijden, maar staan pas stil op de fietsoversteek in plaats van ervoor.

Een deel van de oorzaak van de hoge snelheid zit in de inritbanden die te lang zijn en de drempel voor het zebrapad die niet steil genoeg is en niet hoog genoeg. De uitritconstructie is met te hoge snelheid te nemen.

Een relatief simpele maatregel is om de snelheid van voertuigen uit het westen te beperken door de drempel voor de zebra en de uitritconstructie aan de oostkant aan te passen. Als dat onvoldoende effect is een (bus)drempel voor de rotonde nog te overwegen.

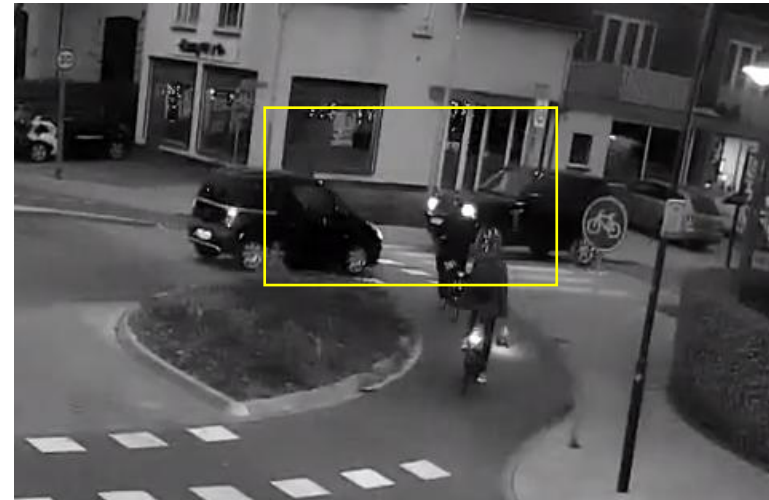
Figuur 3.6: Conflict door slecht zicht op snelle fietsers

De zichtbaarheid van de fietsers bij het verlaten van de rotonde is matig vanuit een auto. Het fietspad ligt ten opzichte van de zichthoek van de automobilist ongunstig, op alle takken maar zeker aan de noordoostzijde. Aan de noordoostkant kan zicht op de fietser ook nog worden afgedekt door stilstaande auto's op de oostelijke tak.

De afstand tussen het keuzepunt van de fietsers en het conflictpunt met de afslaan automobilist is zeer beperkt, zeker ook aan de noordoostzijde. Omdat de fietsmanoeuvre van zuid en oost naar west weinig voorkomt komt deze manoeuvre voor automobilisten onverwacht.

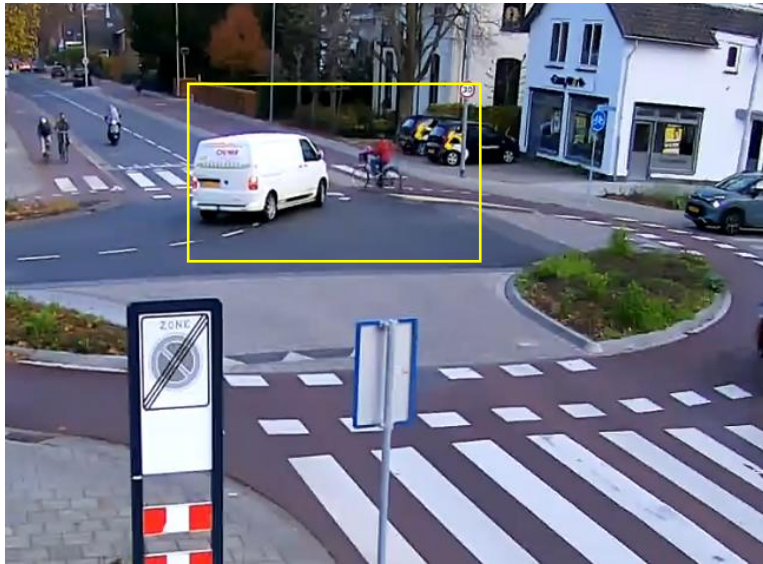
Figuur 3.7: Conflict door slecht zicht op snelle fietsers

In sommige gevallen komt aan de noordoostzijde een aantal punten samen, zeker als de automobilist ook nog de bocht afsnijdt waardoor de snelheid hoger is (maar het zicht wel beter).

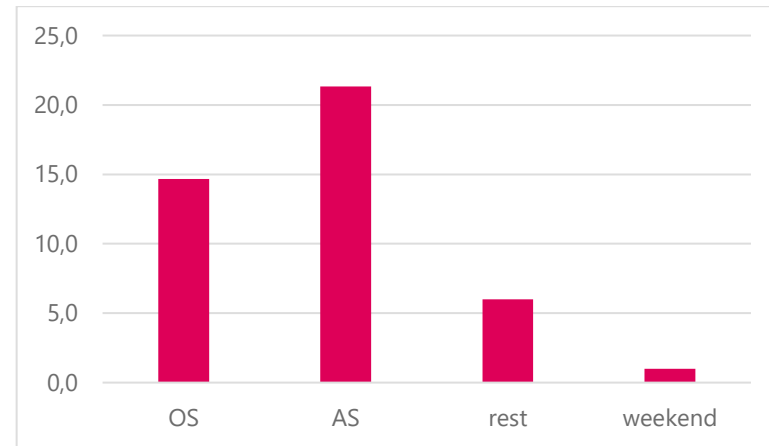
Figuur 3.8: verdeling conflicten per periode (aantal per uur)

De hoogste aantallen conflicten vinden plaats in de avondspits, gevolgd door de ochtendspits. In de rustige momenten is het aantal conflicten per uur veel lager.

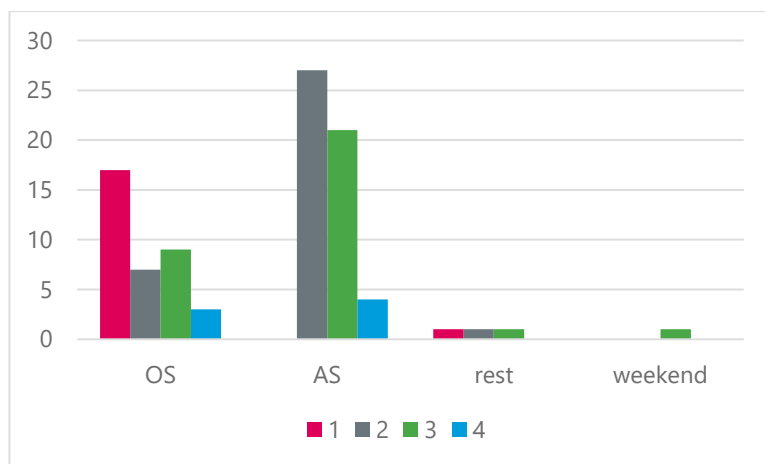
Figuur 3.9: Conflicten per periode, verdeling naar ernstklasse

In de avondspits gebeuren duidelijk meer ernstige conflicten dan in de andere perioden¹.

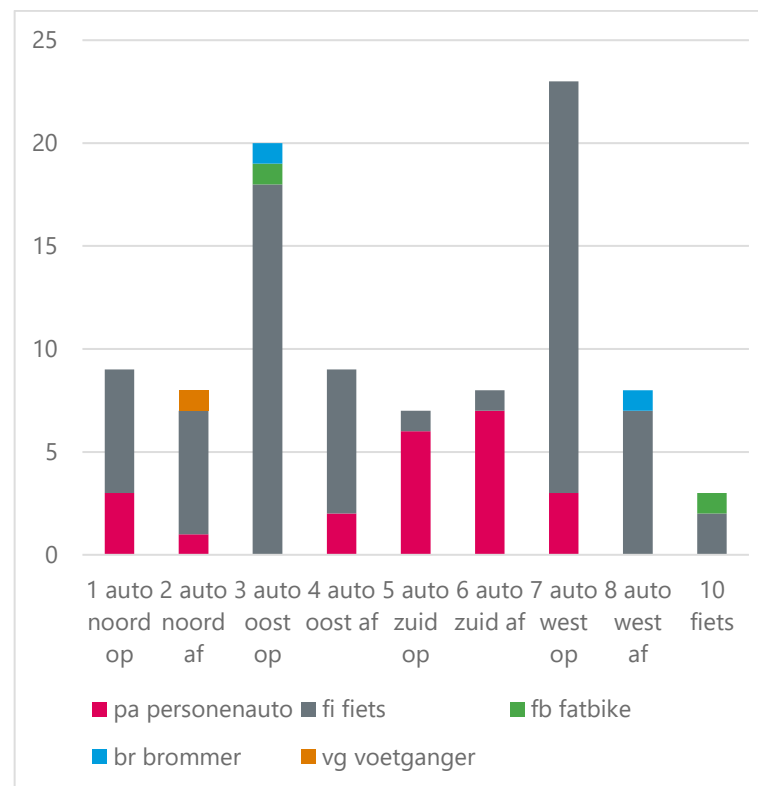
Figuur 3.10: Conflicten naar nadering en verdeling andere verkeersdeelnemers (wie ontmoet wie?)

De meeste conflicten vinden plaats tussen automobilisten die vanaf het oosten en het westen de rotonde oprijden met fietsers.

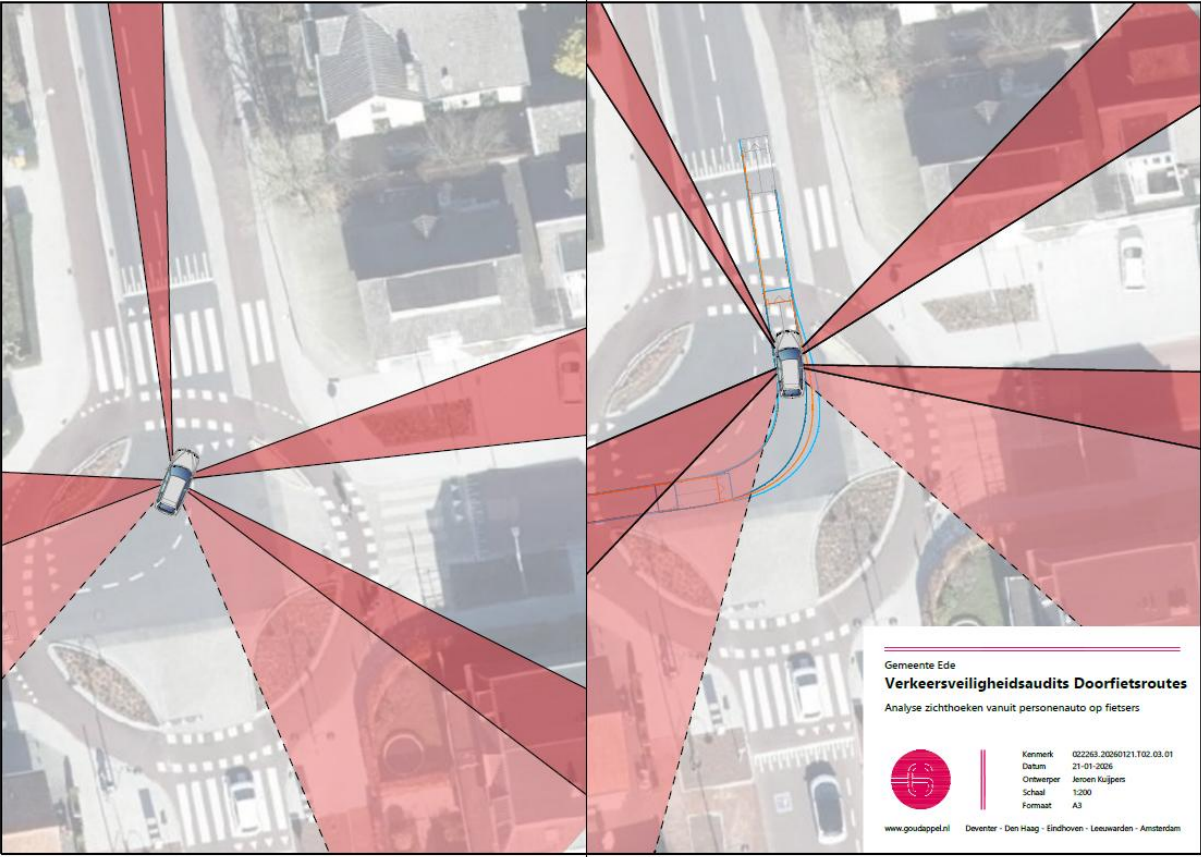
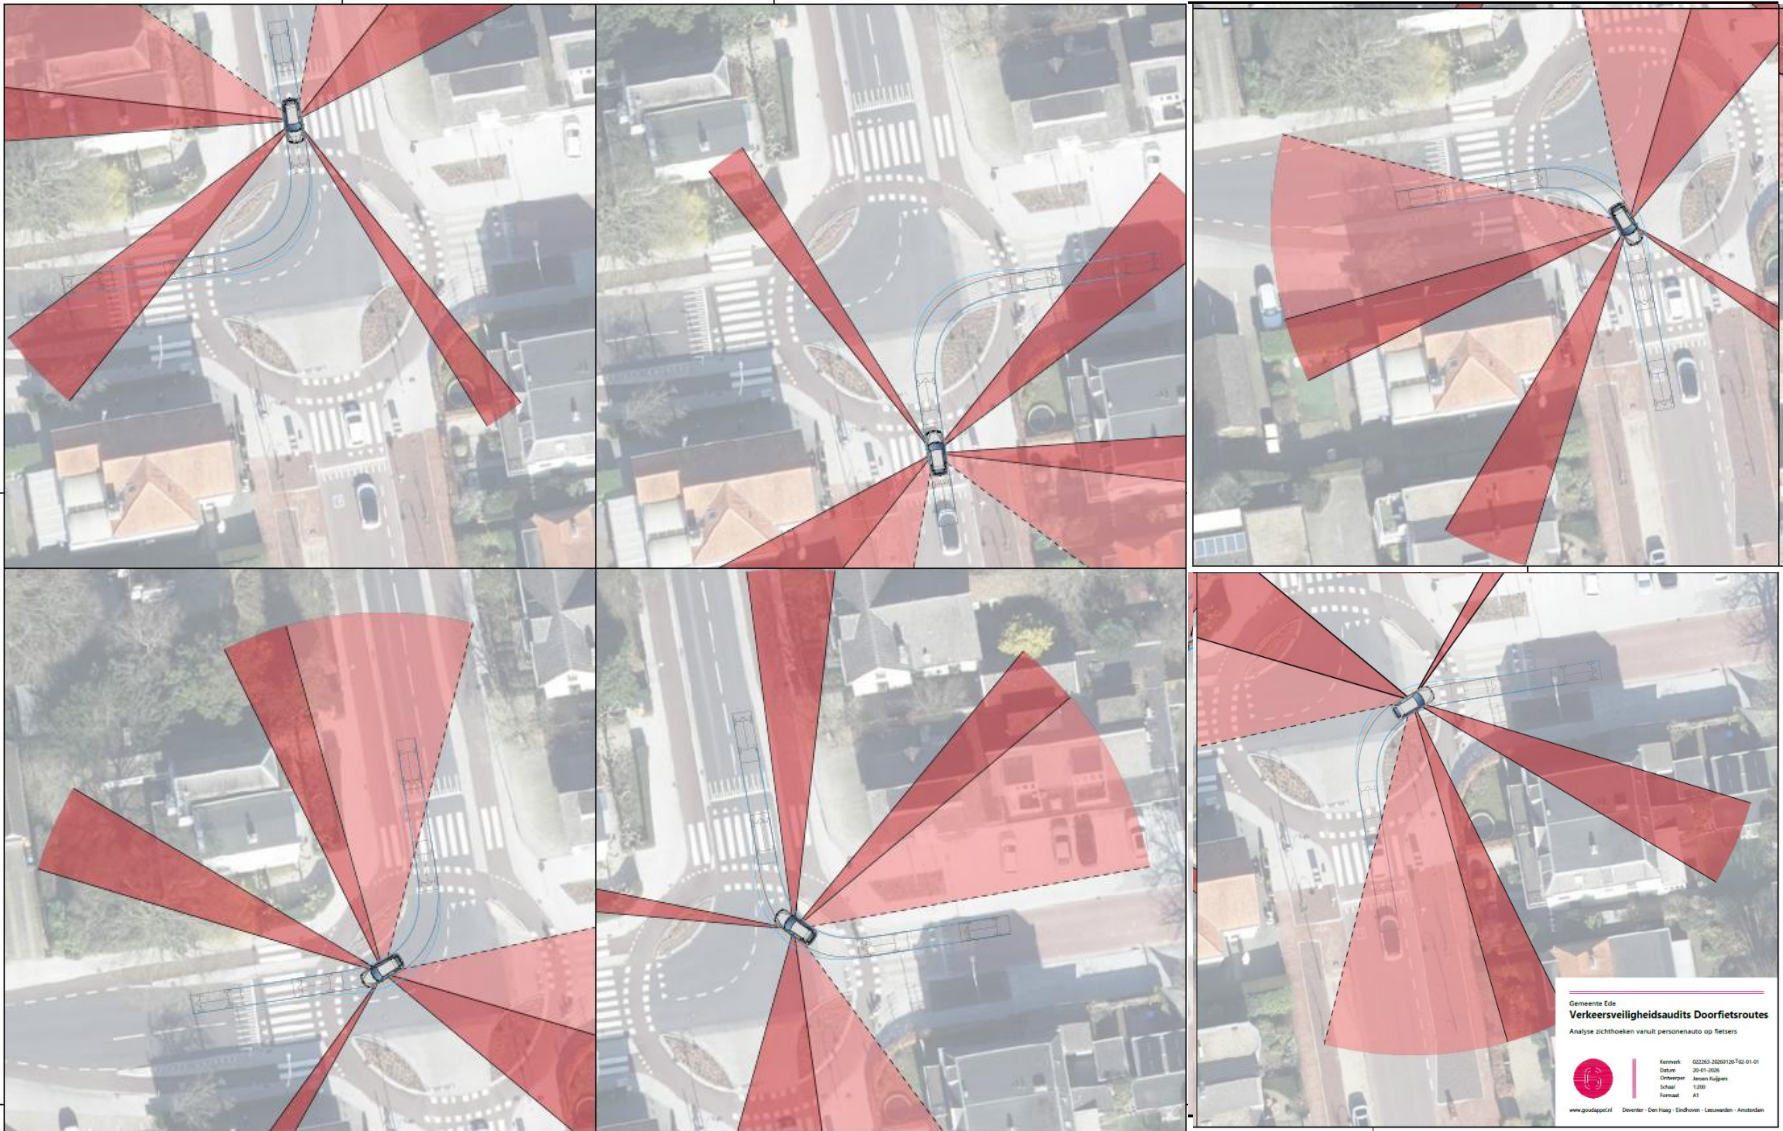
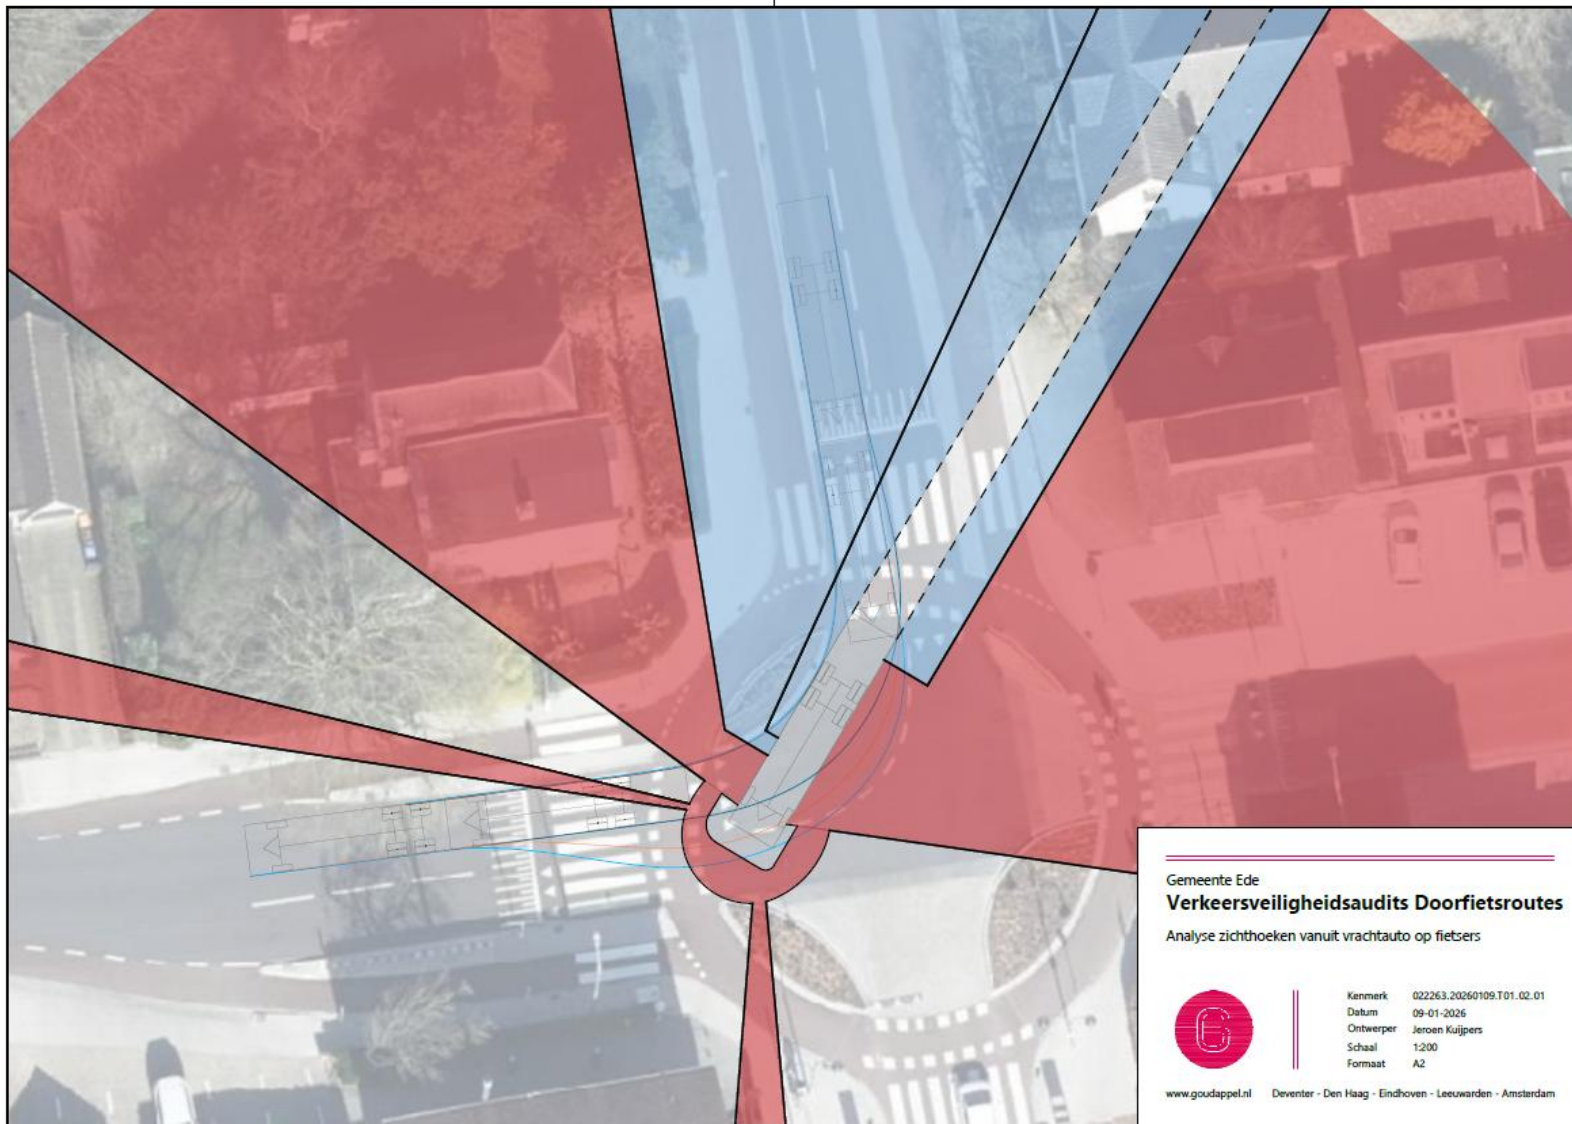
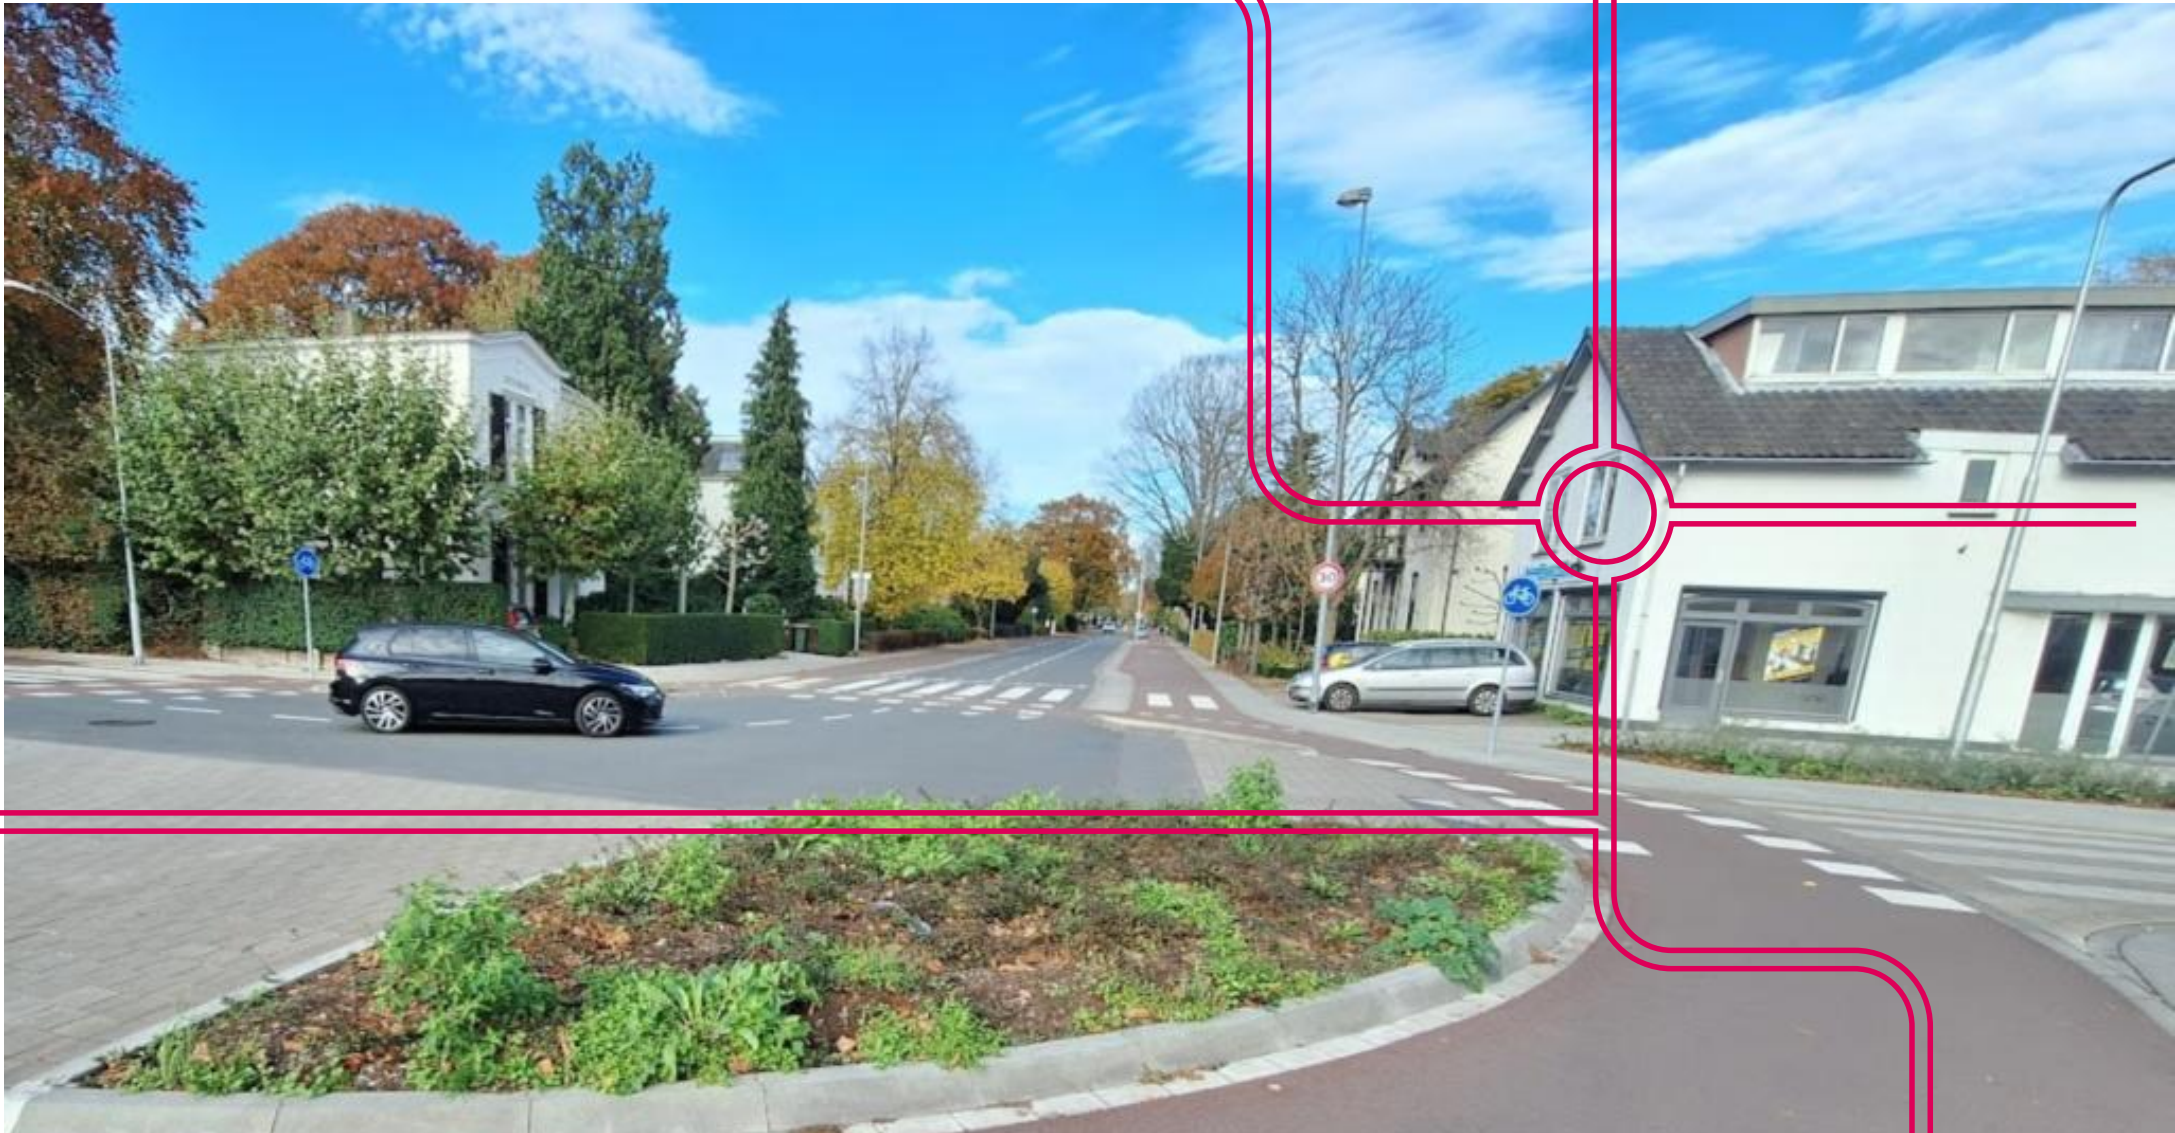
Bijlage 2 Zichtanalyse

In bijlage 2 is de zichtanalyse opgenomen voor personenauto's en vrachtauto's. Opvallend is dat vooral bij het afrijden van het kruispunt weinig zicht aanwezig is. Fietsers zijn alleen zichtbaar door het achterraam van het voertuig, wat niet altijd aanwezig is. Bij het oprijden is het zicht veel beter.

Ook vrachtverkeer kent belangrijke zichtbeperkingen maar heeft met de beschikbare spiegels wel goed zicht op naderende fietsers.
